# Le frane di Niscemi del gennaio 2026

Rapporto di aggiornamento

Monitoraggio delle deformazioni nel centro abitato e valutazione del rischio residuo  
nei pressi del plesso scolastico San Giuseppe e di via Ustica

Contratto tra: Commissario straordinario per l'area di Niscemi  
e Centro per la Protezione Civile dell'Università degli Studi di Firenze

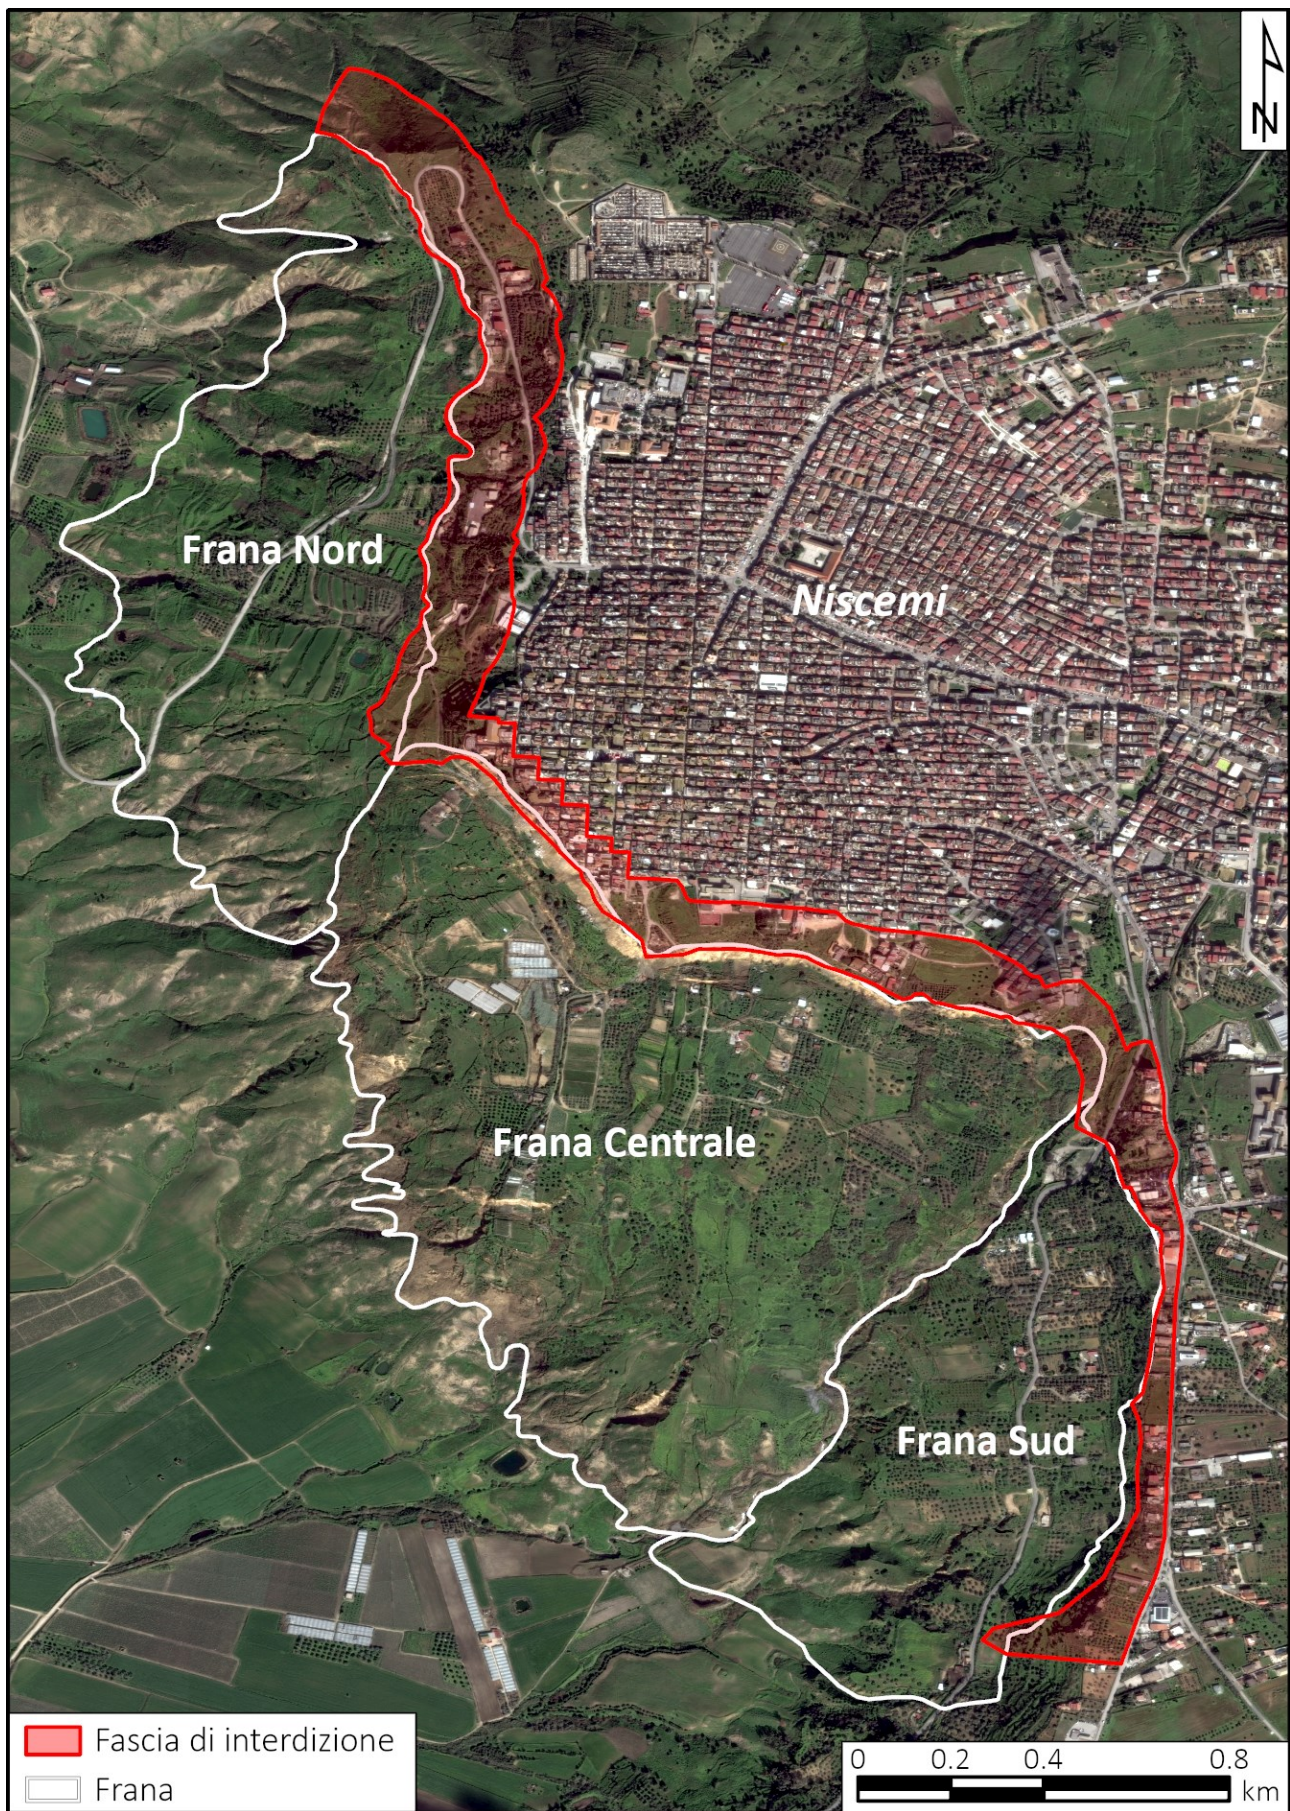
L'ubicazione dell'area e la fascia di interdizione vigente sono riportate in Figura 1 che indica i tre corpi di frana riconosciuti nel territorio comunale:

- la Frana Nord, attivatasi nella prima fase del 15-16 gennaio 2026 con spostamenti di oltre 12 m diretti prevalentemente verso ovest, che ha determinato il collasso della SP12;
- la Frana Centrale, corpo principale coinvolto nell'evento del 25-26 gennaio con spostamenti di circa 50 m verso sud-ovest, bordata a sud-est dal Torrente Benefizio in forte incisione, che ha generato la scarpata a ridosso del margine urbano;
- la Frana Sud, coinvolta nel secondo evento e separata dalla precedente dal Torrente Benefizio, con spostamenti medi di circa 7 m verso ovest-sud-ovest, che ha causato la parziale distruzione della SP10.

Figura 1 - Inquadramento dell'area di studio, con i tre corpi di frana e la fascia di interdizione vigente (campitura rossa).

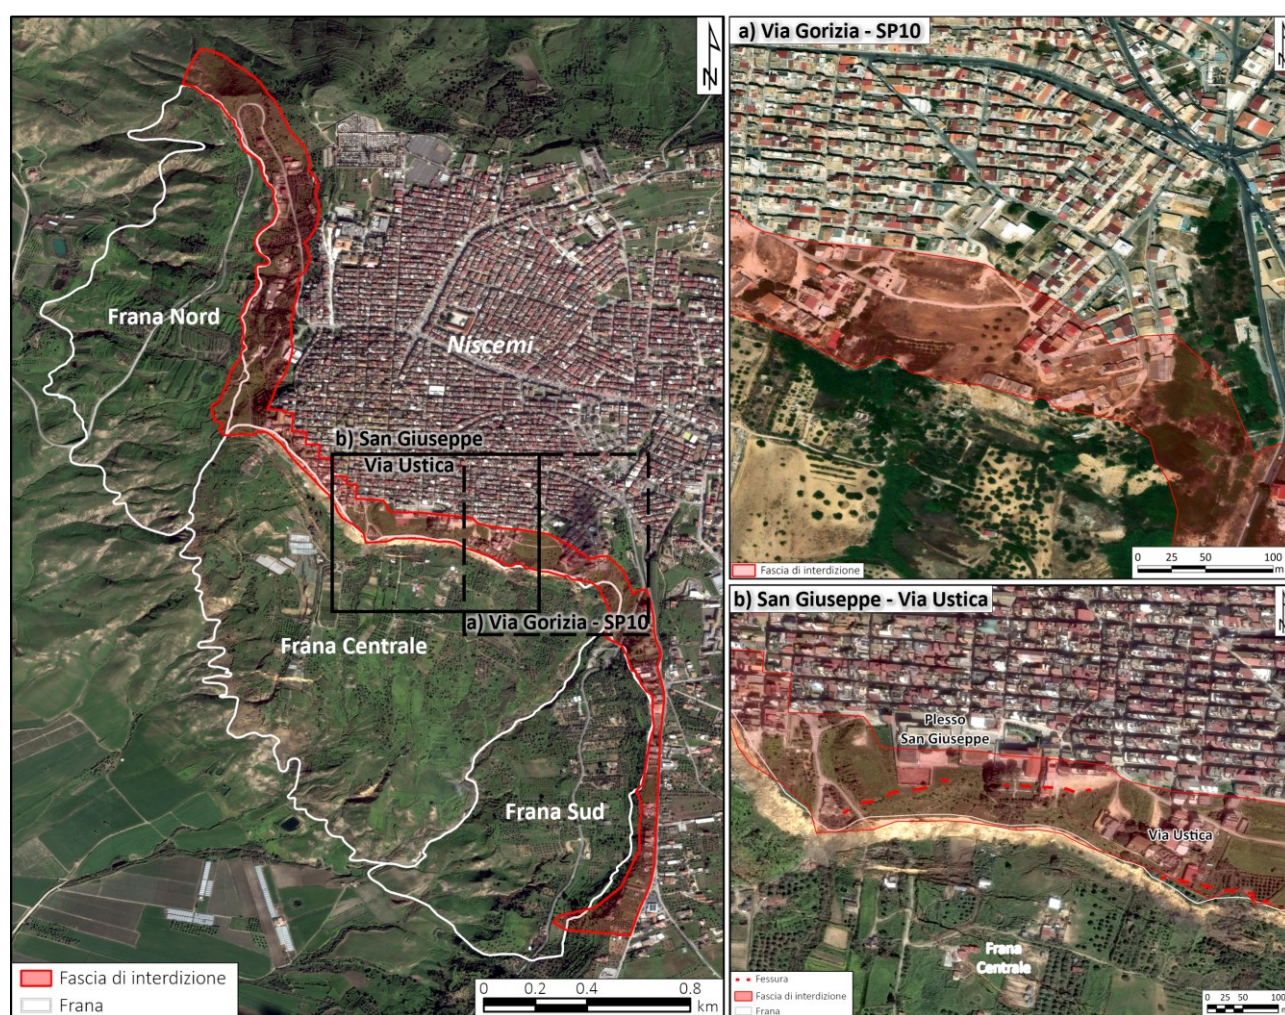
- il settore che comprende via Gorizia e la SP10, parzialmente esteso anche a monte della fascia di interdizione;
- il settore compreso fra il plesso scolastico San Giuseppe e via Ustica, ubicato all'interno della fascia di interdizione lungo la scarpata principale della Frana Centrale.

L'ubicazione dei due settori è riportata in Figura 12.

**Figura 12 - Ubicazione dei due settori oggetto di approfondimento: a) via Gorizia - SP10 e b) San Giuseppe - via Ustica. La campitura rossa indica la fascia di interdizione vigente. Le linee rosse tratteggiate mostrano le principali fessurazioni sul terreno.**

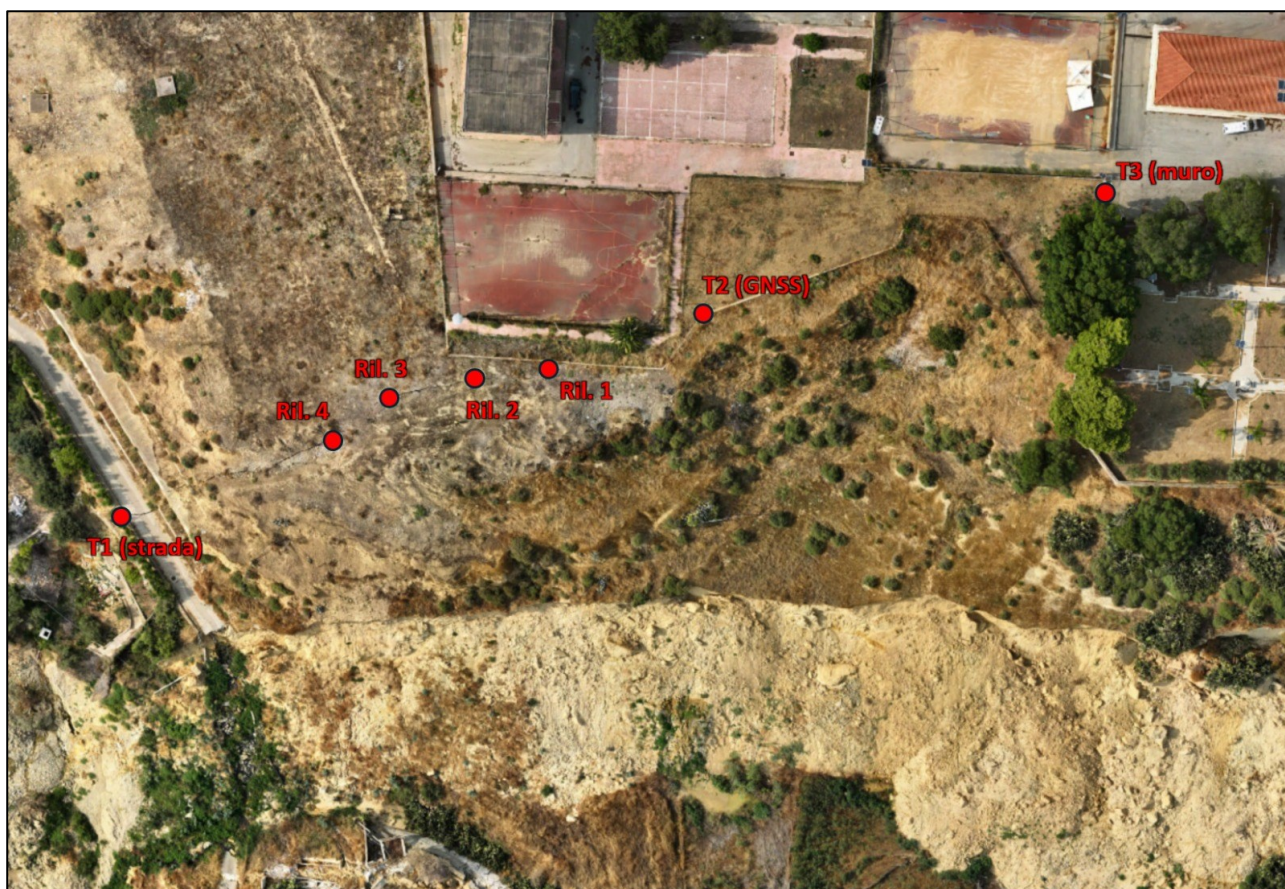
Nei pressi del plesso scolastico, la fessurazione principale segnalata nel Rapporto del 4 agosto 2026 (Casagli *et al.*, 2026e) è oggetto di monitoraggio mediante misura manuale della distanza relativa tra coppie di capisaldi, i quali sono materializzati da chiodi metallici infissi nel terreno poco a valle e a monte della fessurazione stessa. L'ubicazione di tali coppie di capisaldi, installati a partire dalla fine di luglio 2026 dal personale tecnico del Comune e del DRPC Sicilia, è individuata in Figura 19; in particolare, si segnala che il punto T2 è prossimo alla stazione GNSS NSGP.

Figura 19 - Ubicazione dei capisaldi di monitoraggio della frattura in prossimità del plesso scolastico San Giuseppe: i punti Ril. 1-4 a cavallo della discontinuità e i riferimenti T1 (strada), T2 (GNSS), T3 (muro).

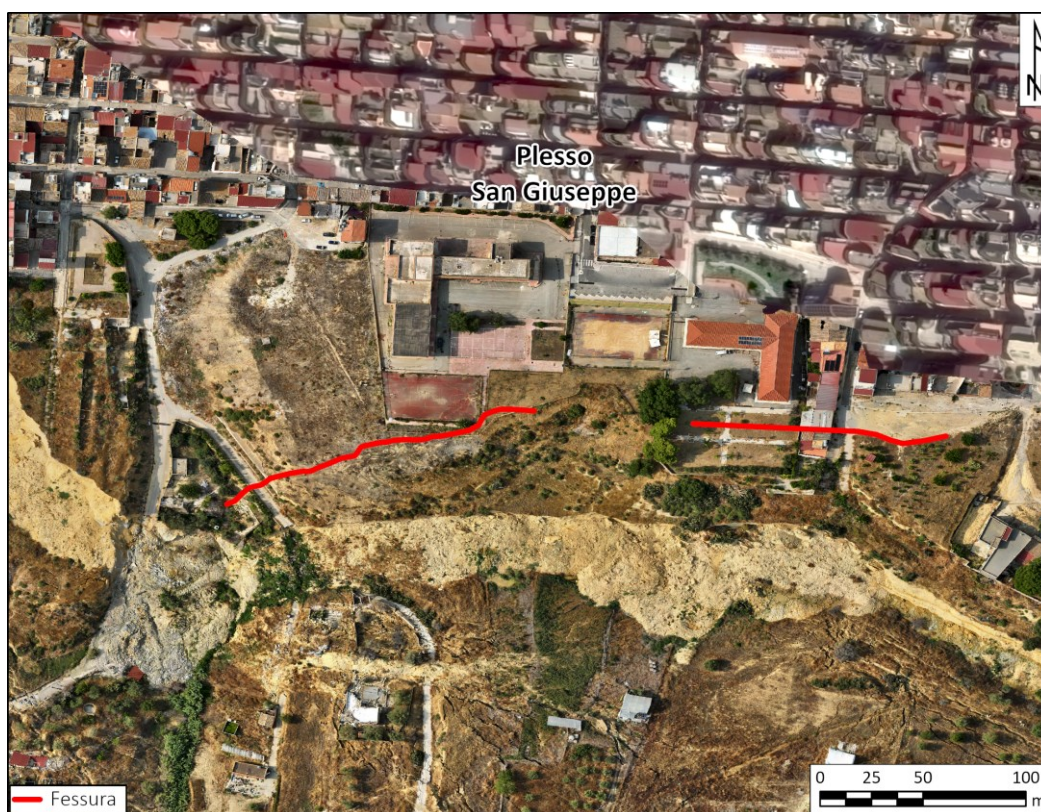
L'apertura e la progressiva estensione delle fessurazioni di neoformazione individuate in corrispondenza del plesso scolastico San Giuseppe configurano una criticità che richiede una risposta tempestiva, orientata a limitare, anche mediante misure di carattere provvisorio, l'ingresso delle acque meteoriche all'interno delle discontinuità e, per questa via, in profondità nel corpo di frana. L'ubicazione delle fessure oggetto dell'intervento è riportata in Figura 21.

Figura 21 - Ubicazione delle fessure di neoformazione (in rosso) in corrispondenza del plesso scolastico San Giuseppe, oggetto dell'intervento provvisorio di impermeabilizzazione. Base cartografica: rilievo aerofotogrammetrico da drone eseguito dalla Fondazione CIMA nel luglio 2026.

Le lesioni riscontrate risultano infatti esposte non soltanto alle precipitazioni che le interessano direttamente, di per sé assai contenute, ma anche alle acque di scorrimento provenienti dalle superfici in pendenza a monte, che si concentrano sull'estensione delle fessure almeno per parte del loro sviluppo. Si ritiene pertanto prudente estendere l'intervento all'intera lunghezza delle lesioni, avendo cura di non compromettere i dispositivi già installati per il monitoraggio della loro apertura.

L'intervento prevede la posa di teloni impermeabili in nylon o altro materiale idoneo, resistente agli agenti atmosferici, a copertura delle lesioni e delle porzioni di terreno immediatamente circostanti. È preferibile l'impiego di teli in nylon spesso e trasparente, che consentano il controllo visivo delle fessure sottostanti senza necessità di rimozione della protezione. I teloni dovranno in particolare:

- coprire integralmente le lesioni visibili, estendendosi oltre i relativi bordi per almeno 4-5 m, in funzione dell'ampiezza e della geometria del dissesto;
- essere posati evitando pieghe o avvallamenti che possano favorire l'accumulo di acqua;
- essere sovrapposti, in caso di più elementi, per almeno 50-100 cm, con disposizione "a embrici" coerente con la pendenza longitudinale, in modo che l'elemento posto più a monte risulti sovrapposto a quello più a valle;
- essere ancorati lungo i bordi mediante arginelli in terra, picchetti, sacchi di sabbia o altri sistemi di fissaggio compatibili con le condizioni locali.

La posa dei teloni non potrà costituire l'unica misura di gestione delle acque: dovranno essere mantenuti liberi e funzionanti i fossi e le cunette a monte, le canalette e le opere di raccolta esistenti, gli scarichi e gli attraversamenti, nonché gli eventuali sistemi di drenaggio già presenti, verificando in particolare la presenza di scarichi dei pluviali degli edifici prossimi alle lesioni e di reti interrato (fognature bianche e nere).

L'intervento dovrà essere sottoposto a controlli periodici, in particolare a seguito di eventi meteorici intensi, verificando l'integrità dei teloni, il corretto ancoraggio dei bordi, l'eventuale presenza di strappi, sollevamenti o infiltrazioni, l'ampliamento delle lesioni, l'insorgenza di rigonfiamenti, cedimenti o colamenti, nonché l'efficienza dei fossi e dei percorsi di deflusso.
